Démo 3D Services

Rapport d'audit annuel

11/2025 – 10/2026

Biscuiterie des Monts
Site de production

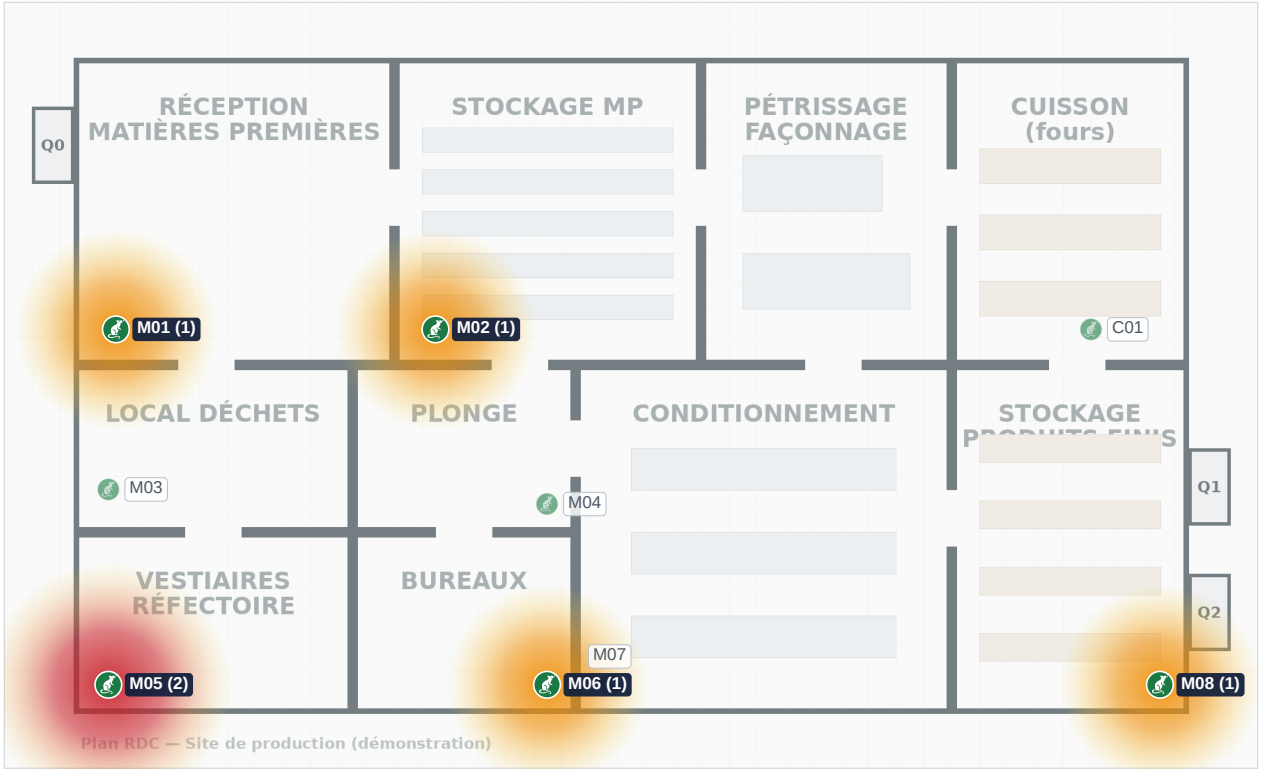
Carte thermique — Rongeurs — intérieur (6)

6 détections sur 5 poste(s) actif(s) / 9 installé(s)

Souris : 6

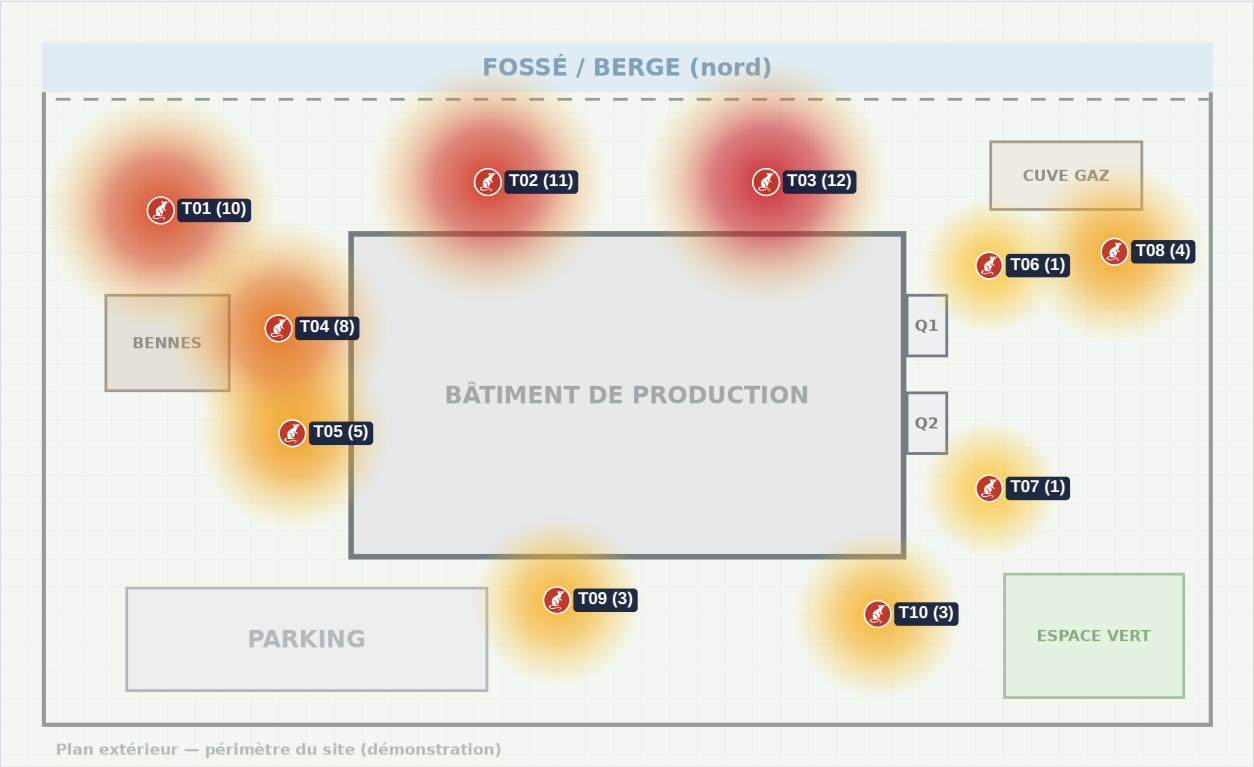
Carte thermique — Rongeurs — extérieur (58)

58 détections sur 10 poste(s) actif(s) / 10 installé(s)

Rat brun (surmulot) : 31
Souris : 21
Mulot : 6

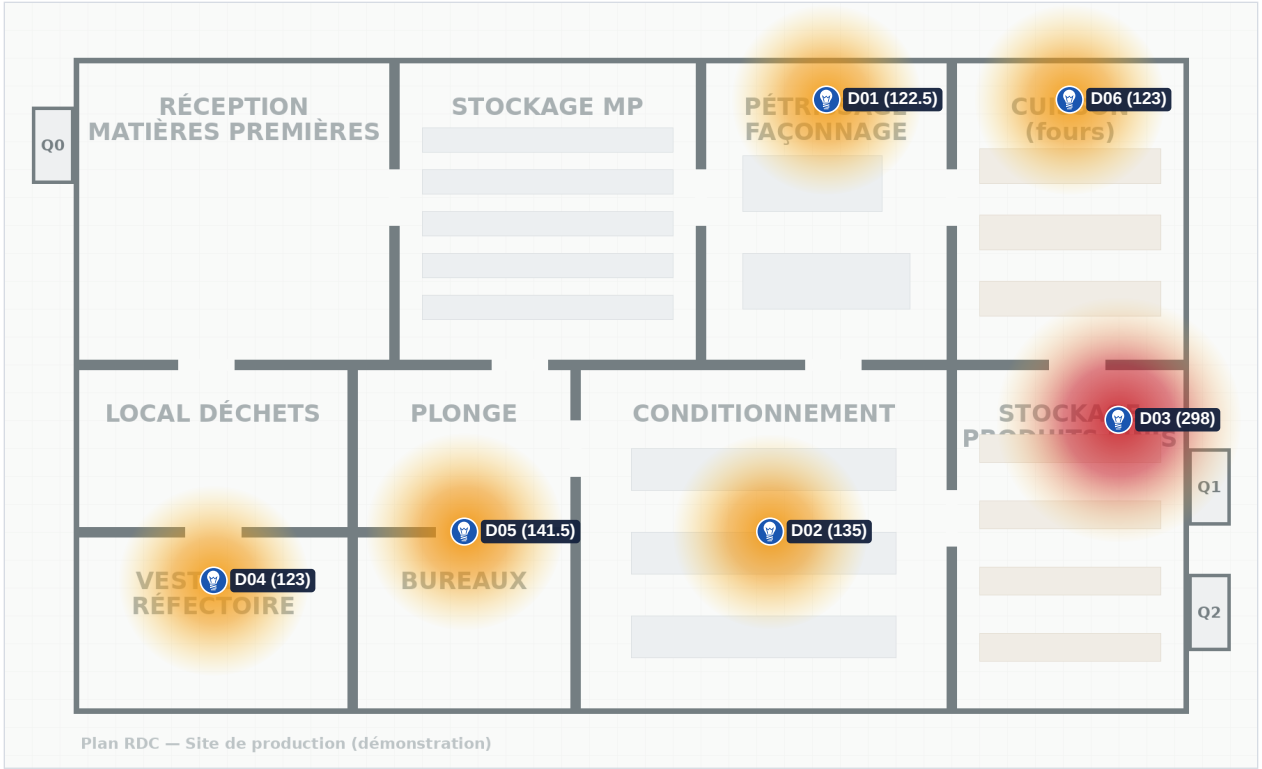
Carte thermique — Insectes volants (943)

943 détections sur 6 poste(s) actif(s) / 6 installé(s)

Mouche : 462
Moucheron : 319
Drosophile : 163

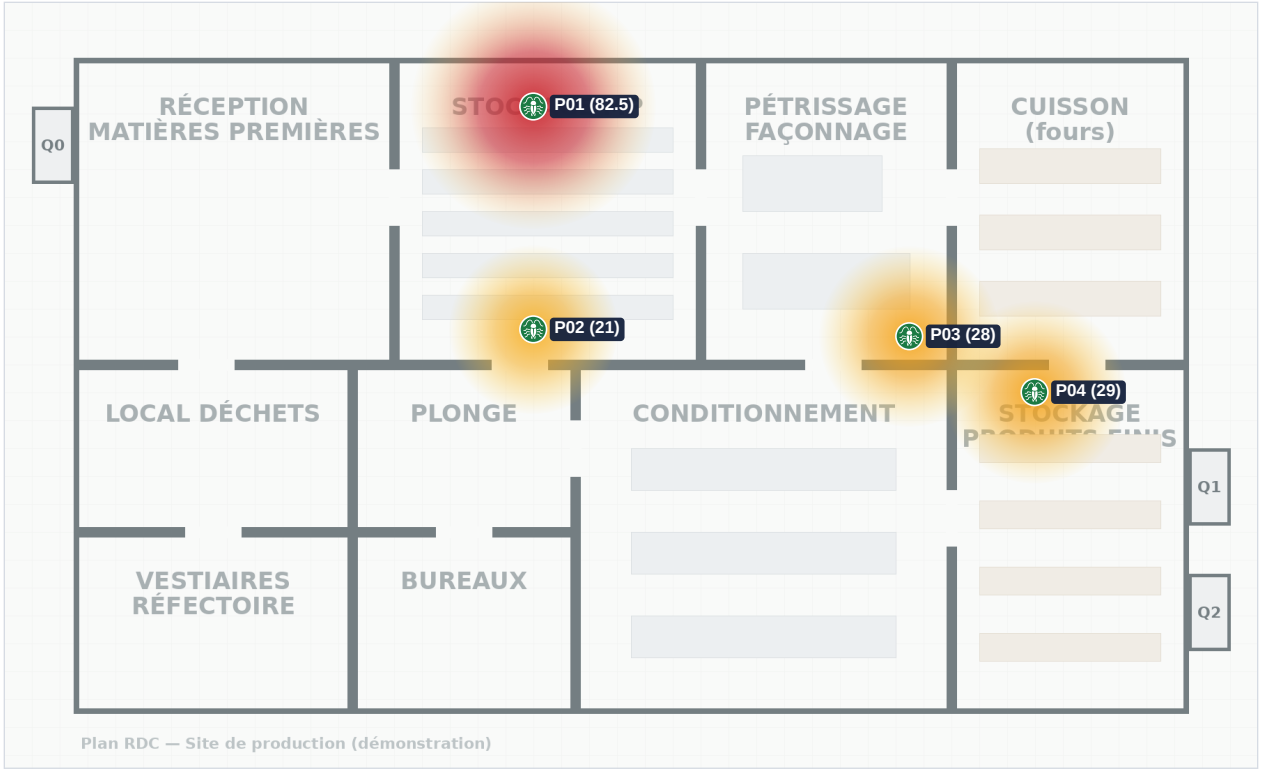
Carte thermique — Insectes des produits stockés (IPS) (161)

161 détections sur 4 poste(s) actif(s) / 4 installé(s)

Mite alimentaire : 137
Tribolium : 24

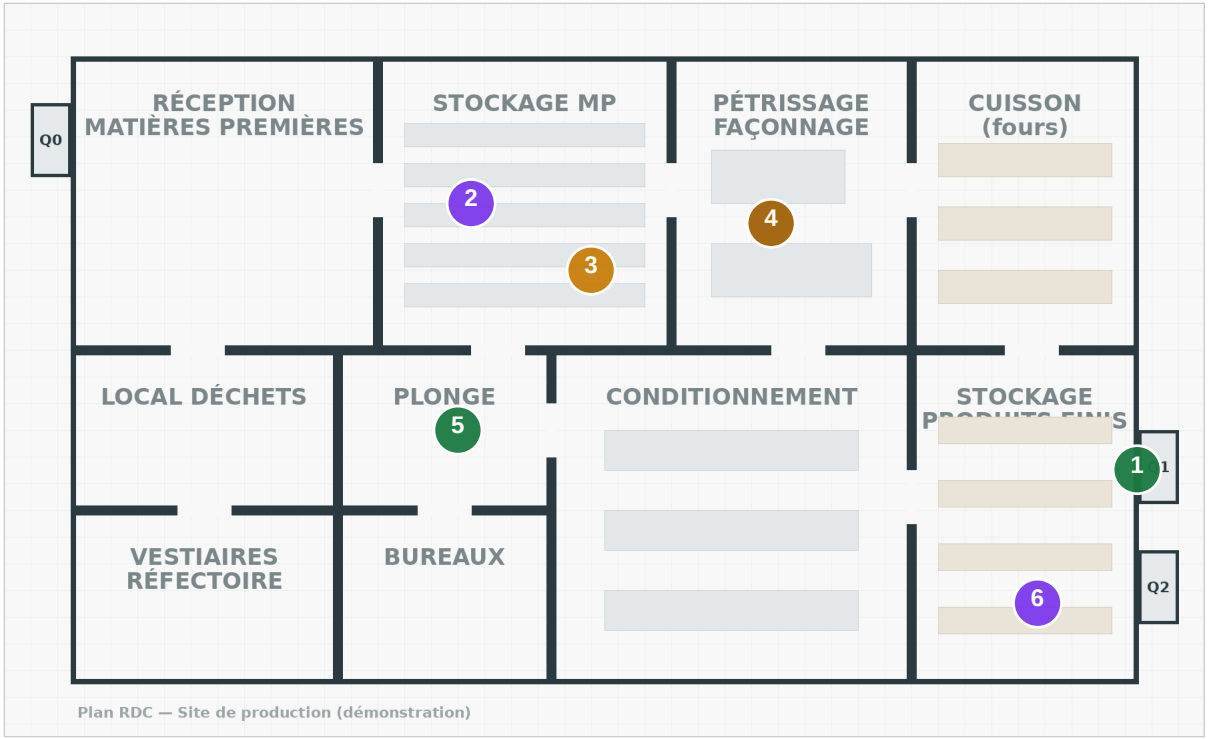
Bâtiment — RDC

1 **R-2026-001 · Herméticité**
En cours
Porte du quai Q1 : jour de 2 cm en partie basse, porte lais…

2 **R-2026-002 · Stockage**
Ouverte
Palettes de farine stockées contre le mur : zone non inspe…

3 **R-2026-003 · Insectes**
Ouverte
Présence de mites alimentaires sur les sacs de farine du r…

4 **R-2026-004 · Entretien**
Ouverte
Résidus de pâte sous la ligne de façonnage.

5 **R-2026-007 · Herméticité**
Levée
Siphon de sol de la plonge sans grille.

6 **R-2026-008 · Stockage**
Levée
Cartons stockés à même le sol en stockage produits finis.

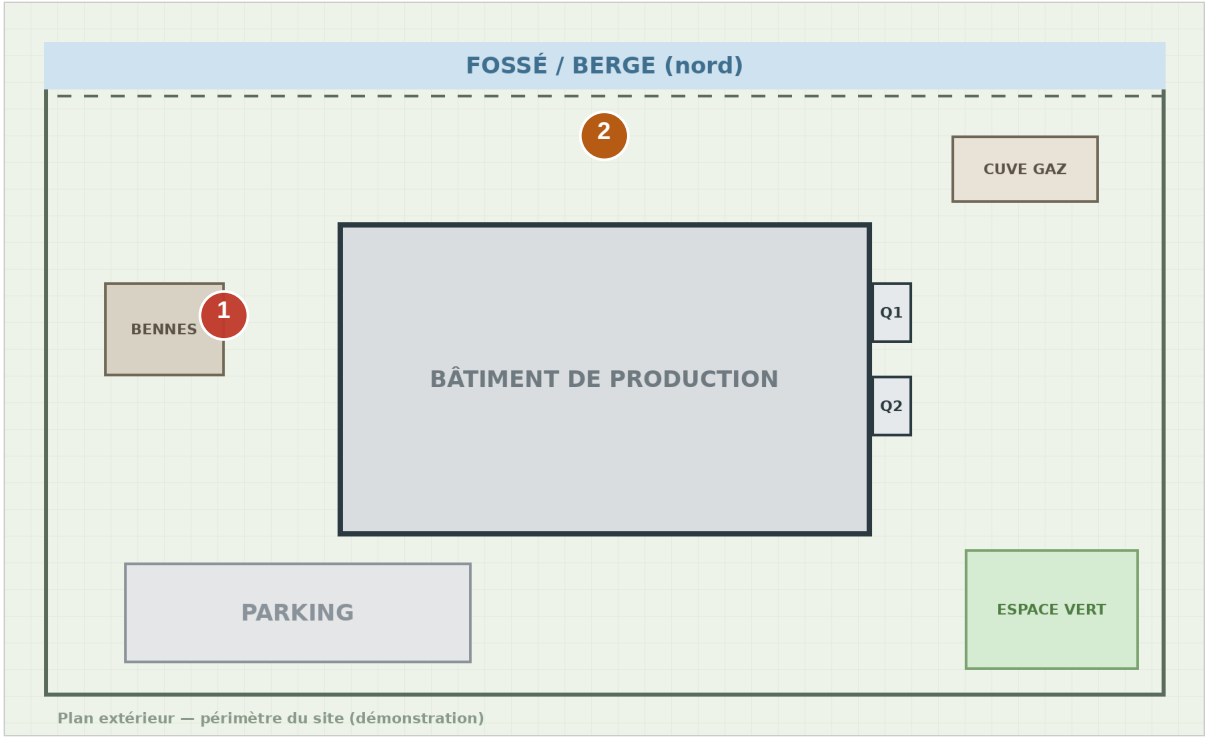
Extérieur — périmètre

1 **R-2026-005 · Rongeurs**
Ouverte
Bennes à déchets ouvertes, déchets au sol autour des be…

2 **R-2026-006 · Travaux**
En cours
Terriers actifs le long de la clôture nord, côté fossé.

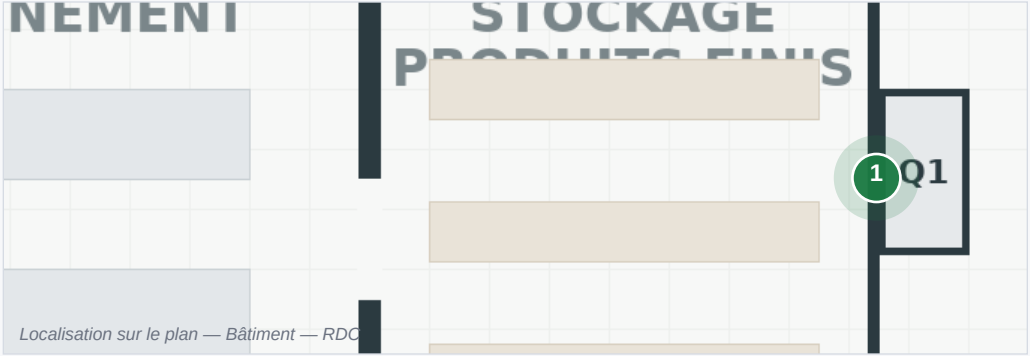
1 R-2026-001 · Herméticité

20/10/2026 · Bâtiment — RDC · repère 1 · Constat de cet audit

Porte du quai Q1 : jour de 2 cm en partie basse, porte laissée ouverte pendant les chargements.

Poser un bas de porte à brosse et rappeler la consigne de fermeture entre deux chargements.

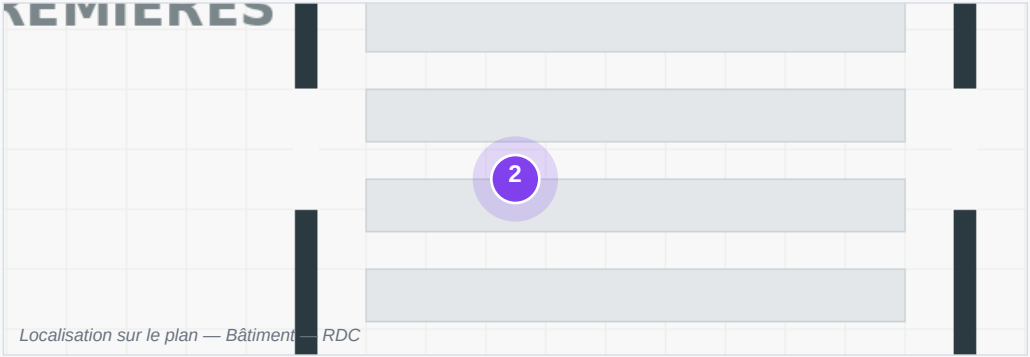
2 R-2026-002 · Stockage

20/10/2026 · Bâtiment — RDC · repère 2 · Constat de cet audit

Palettes de farine stockées contre le mur : zone non inspectable.

Respecter un recul de 50 cm entre les palettes et les murs pour permettre le contrôle.

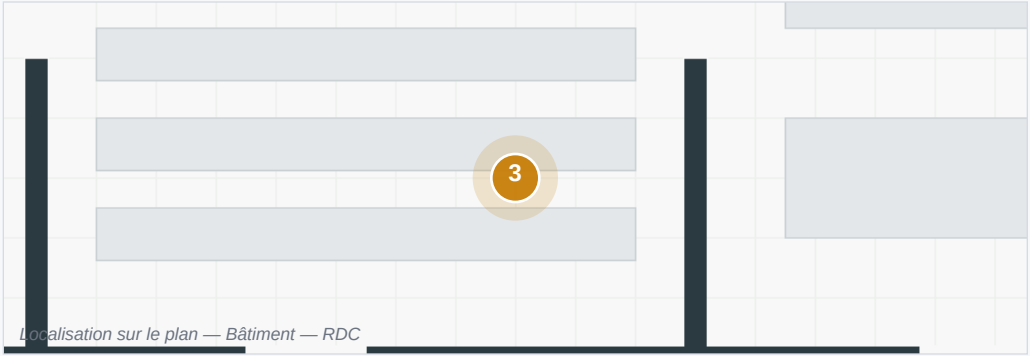
3 R-2026-003 · Insectes

20/10/2026 · Bâtiment — RDC · repère 3 · Constat de cet audit

Présence de mites alimentaires sur les sacs de farine du rack n°1.

Point de vigilance : une activité croissante d'insectes des denrées stockées (mite alimentaire) est relevée depuis l'été dans le stockage des matières premières. Elle justifie un contrôle renforcé des lots entrants et un renforcement du nettoyage.

Recommandation
Isoler et contrôler les lots concernés, nettoyer les racks, vérifier les lots entrants.

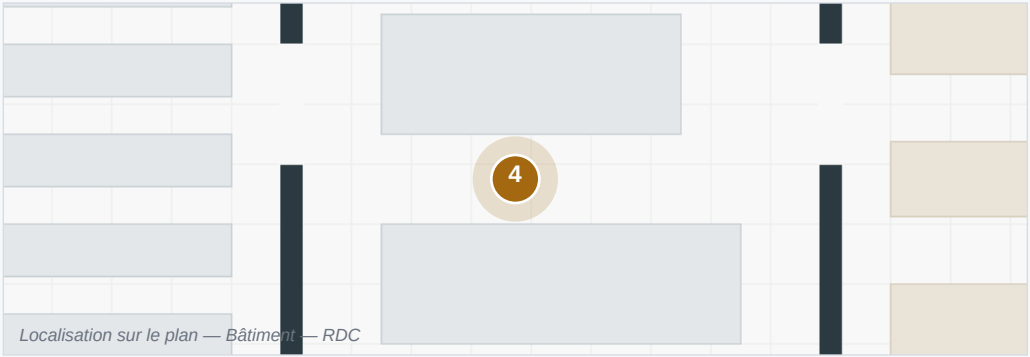
4 R-2026-004 · Entretien

20/10/2026 · Bâtiment — RDC · repère 4 · Constat de cet audit

Résidus de pâte sous la ligne de façonnage.

Recommandation
Renforcer le nettoyage sous les équipements en fin de poste.

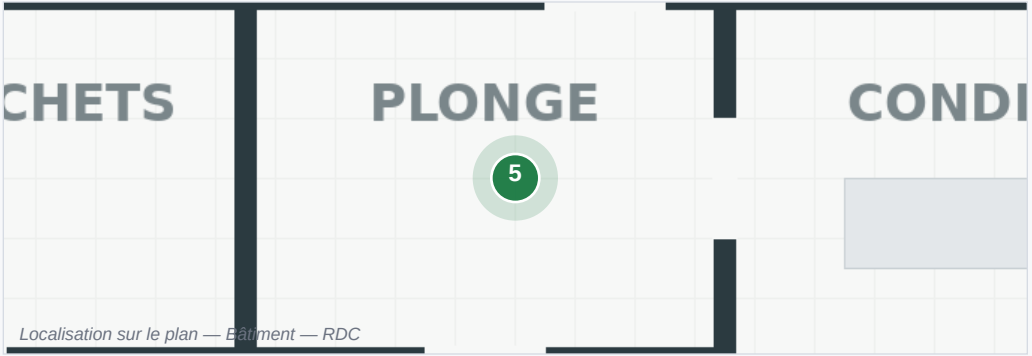
5 R-2026-007 · Herméticité

14/06/2026 · Bâtiment — RDC · repère 5

Siphon de sol de la plonge sans grille.

Recommandation
Poser une grille inox sur le siphon.

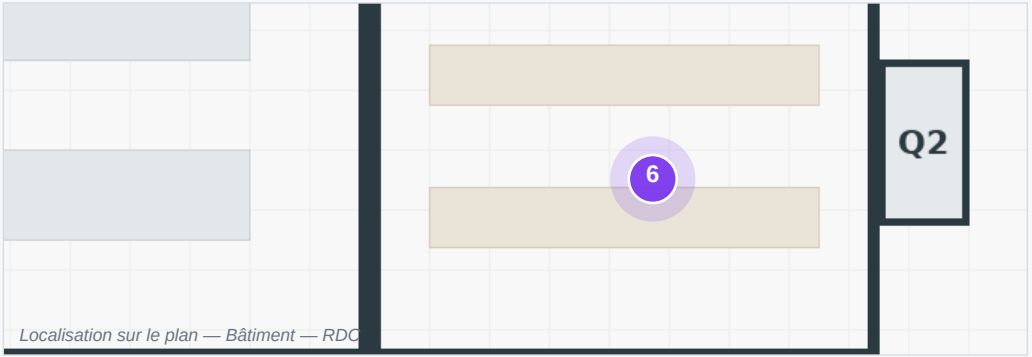
6 R-2026-008 · Stockage

12/03/2026 · Bâtiment — RDC · repère 6

Cartons stockés à même le sol en stockage produits finis.

Recommandation
Stocker sur palettes ou racks à 15 cm du sol.

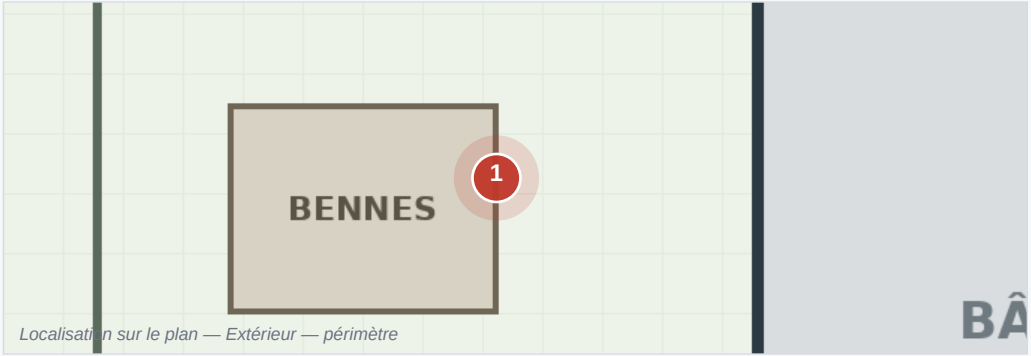
1 R-2026-005 · Rongeurs

20/10/2026 · Extérieur — périmètre · repère 1 · Constat de cet audit

Bennes à déchets ouvertes, déchets au sol autour des bennes.

Recommandation
Maintenir les couvercles fermés et faire nettoyer la zone après chaque collecte.

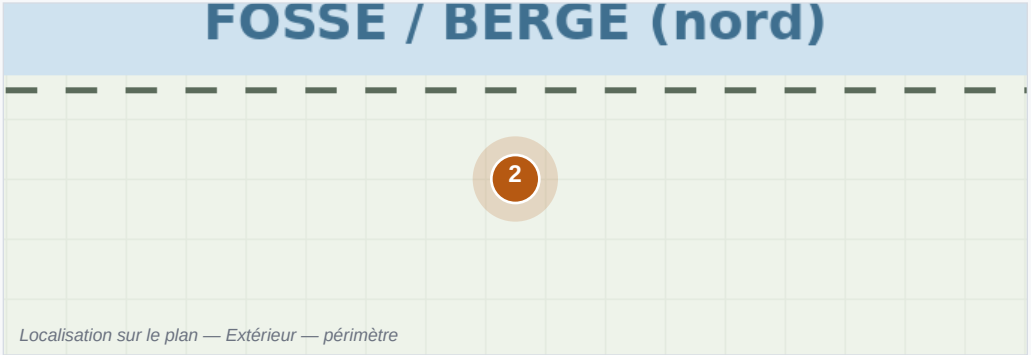
2 R-2026-006 · Travaux

15/09/2026 · Extérieur — périmètre · repère 2

Terriers actifs le long de la clôture nord, côté fossé.

Recommandation
Faire reboucher les terriers et débroussailler la bande de 1 m le long de la clôture.
